**ANALISIS VALVE ENGINE MENGALAMI PENURUNAN BERAT AKIBAT  
KOROSI PADA UNIT ENGINE MITSUBISHI TRITON 2.5 CC**

**VALVE ENGINE ANALYSIS EXPERIENCED HEAVY LOSS DUE TO CORROSION  
OF THE MITSUBISHI TRITON 2.5 CC ENGINE UNIT**

**Randi Alrizki<sup>1</sup>, Manaseh<sup>1</sup>, Kuswandi Arifin<sup>1</sup>**

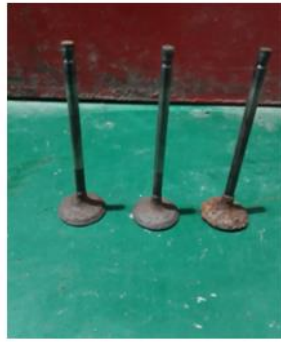
Gambar 3.11 Valve intake bekas.

Metode penelitian ini yaitu pengamatan untuk melihat perubahan fisik *valve* dan metode uji mekanis dengan uji perhitungan penurunan berat *valve* dan perhitungan laju korosi pada *valve*. Bahan penelitian adalah *valve intake engine* Triton 2.5 CC yang telah beroperasi 92.145 KM. Pada kasus yang terjadi dilapangan, *valve intake cylinder* satu dan dua mengalami korosi.

Dari data pengukuran valve dapat dilihat bahwa valve No.3 dan No.4 telah melebihi dari ukuran standar yaitu sebesar 0,8 gram sedangkan penurunan valve paling besar ditunjukkan pada valve No.2 yaitu sebesar 0,9 gram, hal ini menjadi penyebab perbedaan tingginya nilai laju korosi pada valve No.2 dan No.4 dibandingkan valve lainnya seperti ditunjukkan pada Tabel 1.

Dari data yang diperoleh dapat dianalisa tingginya gaya gesek yang diterima komponen karena besarnya beban engine saat bekerja dapat berpengaruh dengan laju korosi yang dialami oleh komponen, oleh karena itu siklus pembakaran diruang bakar yang membuat penumpukan karbon pada valve semakin meningkat. Partikel debu yang tidak sempurna disaring oleh filter udara yang masuk diruang bakar membuat material mengalami kegagalan dan terjadinya los kompresi yang masuk keruang bakar sehingga mengakibatkan udara atau oksigen yang mengendap dan tanpa disadari pada saat unit tidak digunakan atau tidak beroperasi tingkat oksigen tersebut strukturnya berubah menjadi embun atau air, sehingga valve tersebut mengalami korosi celah [7].

Setelah dilakukan pemeriksaan pada engine Triton 2.5 CC ditemukan banyak kerusakan pada komponen engine berupa laju korosi dan penurunan berat akibat korosi komponen-komponen engine yang terlalu cepat salah satunya pada valve, namun dari data pengukuran yang telah dilakukan bahwa valve tersebut masih layak untuk digunakan kembali.

1. Mengingat tingginya KM pemakaian komponen dan menghindari banyaknya kerusakan yang terjadi maka disarankan untuk melakukan perawatan berkala secara rutin.
2. Melakukan pergantian filter udara setiap melakukan service berkala sebelum terjadinya kerusakan yang lebih parah.

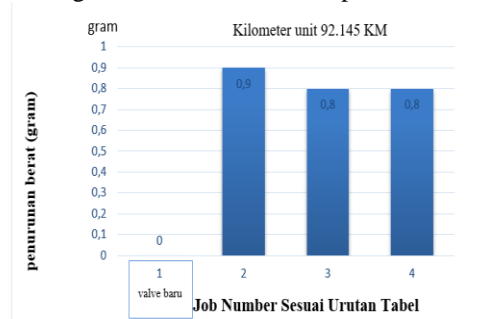
3.5.1 Diagram 1. Penurunan berat pada Tabel 1.

Dari diagram 1. Valve No.1 tidak ada penurunan berat dikarenakan valve tersebut adalah valve baru sebagai acuan data perhitungan pada valve bekas terpakai. Valve No.2 memiliki nilai penurunan berat paling tinggi sebesar 0,9 gram/jam. Valve No.3 dan No.4 memiliki nilai penurunan berat 0,8 gram, hal ini sebanding dengan kilometer unit

yang dimiliki *valve* No.2 yaitu 92.145 KM.

Dari penjelasan diatas diketahui bahwa *valve* No.2 memiliki penurunan berat paling tinggi yang disebabkan oleh laju korosi yang dibandingkan *valve* lainnya, sebaliknya *valve* No.3 dan No.4 memiliki penurunan berat paling rendah.

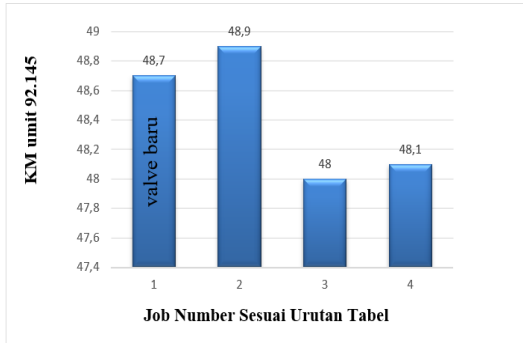
3.6.1 Diagram 2. Laju korosi pada Valve pada tabel 2.

Dari perhitungan diagram 2. Menunjukkan bahwa *valve* dipengaruhi oleh KM unit, semakin tinggi KM komponen maka semakin tinggi pula laju korosi dan semakin rendah KM maka semakin rendah laju korosi pada *valve*. Dilihat dari berat *valve* baru 48,7 gram dan berat terbesar akibat korosi 48,9 gram dengan laju korosi rata-rata  $\frac{2,5 \times 6,09 \times 10^8 \times 52}{92.145 \text{ KM}} = 0,92792446687 \text{ gram/jam}$  yang telah dihasilkan pada *valve* No.2, 3 dan 4.

Dari penjelasan diatas diketahui bahwa *valve* No.3 memiliki nilai korosi paling rendah yang disebabkan oleh penurunan berat paling rendah dibandingkan *valve* lainnya, sebaliknya *valve* No.2 memiliki laju korosi paling tinggi akibat berat awal pada *valve* akibat korosi paling tinggi dibandingkan *valve* lainnya.

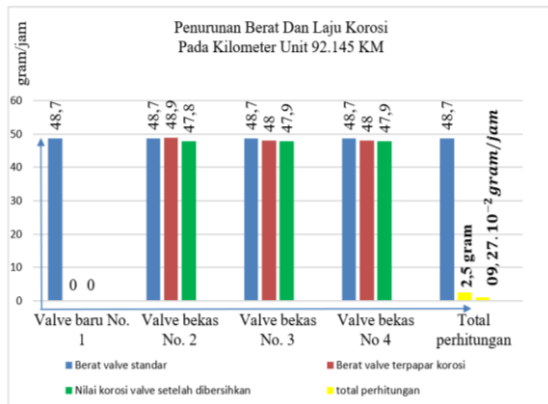
3.7.1 Diagram 3. Penurunan Berat Dan Laju Korosi Pada Kilometer Unit 92.145 KM.

Dari perhitungan table diagram diatas menunjukkan hasil dari total perhitungan penurunan berat dan laju korosi dengan hasil perhitungan. 2,5 gram total penurunan berat pada *valve* No.2, No.3 dan No.4. Hasil total laju korosi dari *valve* No.2,

No.3 dan No.4 dengan nilai 0,92792446687 gram/jam.

Dari penjelasan diatas bahwa penurunan berat dan laju korosi pada *valve* telah mendapatkan hasil dengan nilai 2,5 gram total penurunan berat *valve* dan 0,92792446687 gram/jam total hasil laju korosi *valve* pada kilometer unit 92.145 KM.
